CONTEXTE DE L'ÉTUDE

Une mission à « deux échelles » :

- Un travail de conception et de maîtrise d'œuvre attaché à la restauration d'un tronçon de cours d'eau de l'ordre de 700 mètres se développant en aval immédiat du pont de la RD54 (avenue Antoine Fayet) et comprenant le devenir de l'ouvrage transversal dénommé « Seuil de l'ancien plan d'eau »

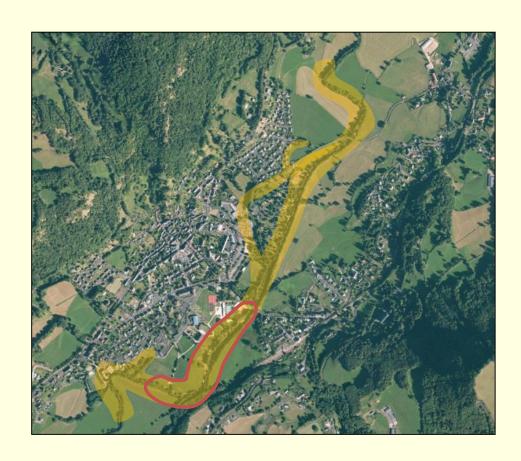
Limites de la zone expertisée

Limites du projet d'aménagement

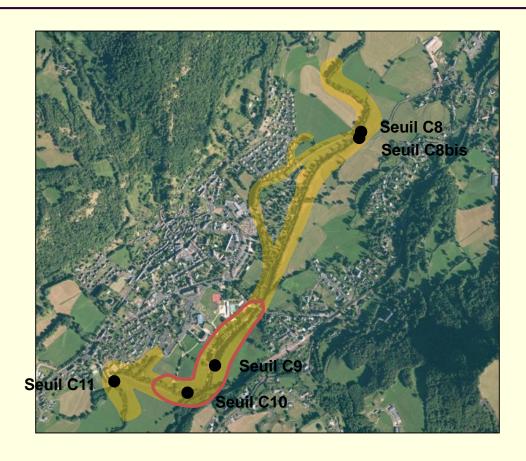
Limites de la zone expertisée

Limites du projet d'aménagement

Ouvrages transversaux

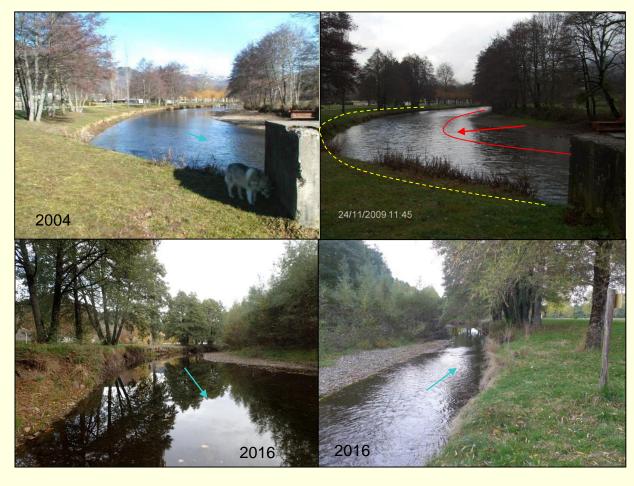
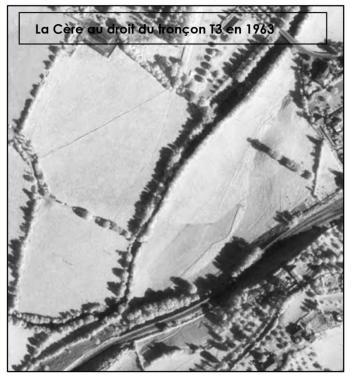
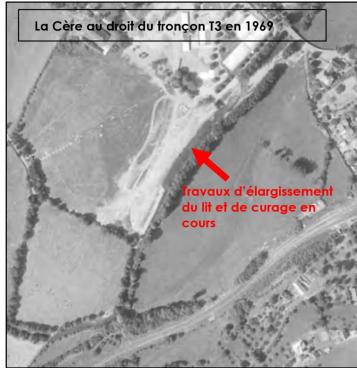
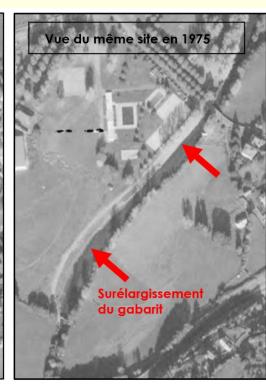
Au droit du seuil de l'ancien plan d'eau :

- Modification des « flux » ;
 - Rupture continuité hydraulique et biologique ;
 - Piège de matériaux intéressants pour la diversité des habitats aquatiques vers aval;
 - Piège à embâcles avec nécessité d'entretien (notamment C9);
- Effet « retenue » ;
 - A l'étiage un remous hydraulique de l'ordre de 160 mètres ;
 - Homogénéité et mauvais état des habitats aquatiques, ennoiement des zones de fraie;
 - Accumulation de nutriments (eutrophisation) et toxiques, amplification des problèmes d'oxygénation;
 - Altération du fonctionnement trophique (99% des apports de MO d'origine terrestre, accumulation biofilm);
- Effet « point dur » et effet propres au C9
 - Une accentuation de l'érosion latérale ;
 - Un risque de contournement de l'ouvrage et d'incision/érosion régressive ;
 - Une risque sécuritaire vis-à-vis du public ;
 - Espèces exotiques ;
